石州防災

和瓦

気品のある和の趣に信頼の防災性能を凝縮

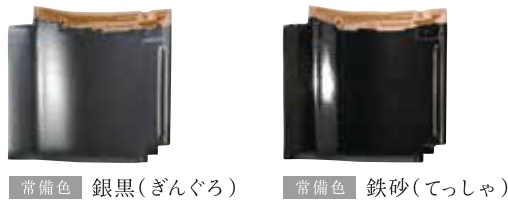
「引っかけ駒+安定駒」でズレを防ぐ。瓦裏面の「引っ掛け駒+安定駒」の組み合わせ構造で瓦どうしの押さえ込みを強化。地震によるズレなどを防ぎ、また屋根全体の軽量化にもなります。

棟木 引っ掛け駒 安定駒
