# ニューセラ ECO

石州防災 S 形瓦

ECO II

瓦百景株式会社

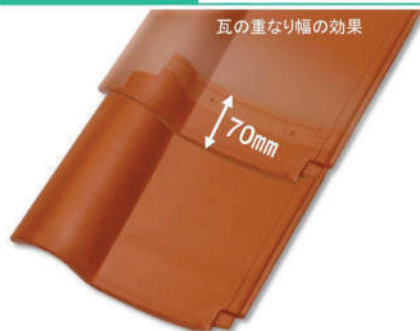
## 防水性能

瓦の重ね幅が70mmあります。これにより、雨水の巻き込み(逆水)を大幅に軽減させ、雨漏りを起こしにくい構造となっています。

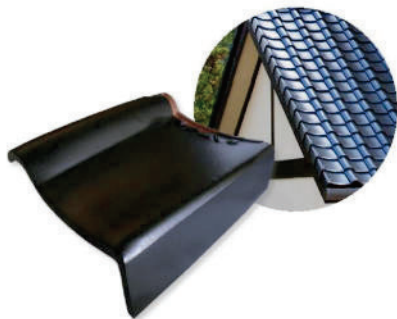
## 一体袖

袖瓦は、スッキリとした一体形状で、信頼ある防災性とデザイン性の両立が図られています。

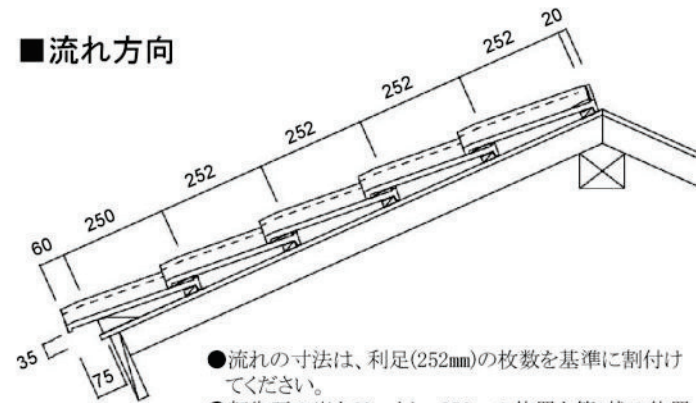
## ■ 流れ方向

● 流れの寸法は、利足(252mm)の枚数を基準に割付けしてください。  
● 軒先瓦の出を60mmとし、250mmの位置を第1枚の位置として、順次利足の寸法で瓦棧を設置してください。
